Bauwerk (ID): 006_0107_QBW_01

Gewässer: Wiltz

OWK: IV-1.1.a

Identifikation und Lage

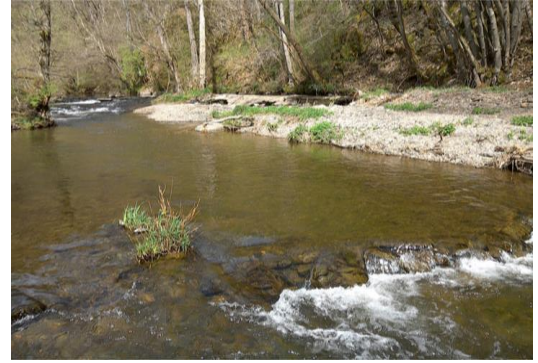
Foto: Übersicht

Bauwerkstyp	Wehr
Funktion	Ausleitung
Funktion (sonstiges)	-
Material	Stein
Zustand	baufällig
Fallhöhe [m]	0,30
Rückstau [m]	50-100 m
Unterwasser-Tiefe [m]	nicht ausreichend
Wanderweg-Tiefe (Minimum) [m]	0,05
Fischschutz Rechen (nur WKA)	keine WKA keine WKA

LuxMaPro-ID	3375
Maßnahmentyp	HY DU.01 - Wiederherstellung der ökologischen Durchgängigkeit - Querbauwerk
Maßnahmenbeschreibung	Wiederherstellung der ökologischen Durchgängigkeit - Querbauwerk - Wiltz - Merkholtz - Piernerband (H=0,3m)
