Bauwerk (ID): 006_0156_QBW_01

Gewässer: Wiltz

OWK: IV-1.1.a

Identifikation und Lage

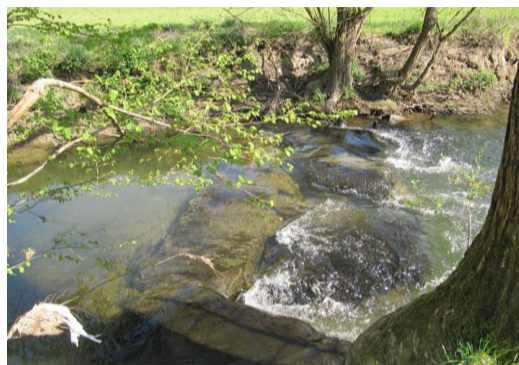
Foto: Übersicht

Bauwerkstyp	Stützschwelle
Funktion	Sohlsicherung
Funktion (sonstiges)	-
Material	Stein
Zustand	intakt
Fallhöhe [m]	0,10
Rückstau [m]	<20 m
Unterwasser-Tiefe [m]	ausreichend
Wanderweg-Tiefe (Minimum) [m]	0,05
Fischschutz Rechen (nur WKA)	keine WKA keine WKA

aufwärts	eingeschränkt durchgängig (Klasse 3)
abwärts	durchgängig (Klasse 1)
Gesamtbewertung Fische	Klasse 2

Geschiebe	mäßig eingeschränkt (Klasse 3)
Schwebstoffe	temporär/leicht eingeschränkt (Klasse 2)
Morphodynamik	Standort teilweise beeinträchtigt (Klasse 3)
Gesamtbewertung Sedimente	3

Gesamtbewertung Durchgängigkeit: 3

LuxMaPro-ID	4357
Maßnahmentyp	HY DU.01 - Wiederherstellung der ökologischen Durchgängigkeit - Querbauwerk
Maßnahmenbeschreibung	Wiederherstellung der ökologischen Durchgängigkeit - Querbauwerk - Wiltz - Weidingen - oberhalb Camping 2 (H=0,1m)
