Bauwerk (ID): 006\_0189\_QBW\_01

Gewässer: Wiltz

**Identifikation und Lage**

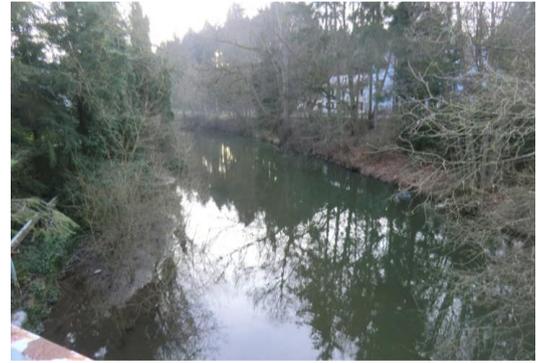
**Foto: Übersicht**

Bauwerkstyp	Absturz
Funktion	
Funktion (sonstiges)	-
Material	
Zustand	
Fallhöhe [m]	2,20
Rückstau [m]	
Unterwasser-Tiefe [m]	
Wanderweg-Tiefe (Minimum) [m]	0,00
Fischschutz   Rechen (nur WKA)

aufwärts	nicht durchgängig (Klasse 5)
abwärts	nicht durchgängig (Klasse 5)
Gesamtbewertung Fische	Klasse 5

Anmerkung	Nicht erfassbar (kein Zugang). Bewertung beruht rein auf Bauwerkstyp (Quelle: Prioritäre Querbauwerke: Usine Euroflc
-----------	--

LuxMaPro-ID	1114
Maßnahmentyp	HY DU.01 - Wiederherstellung der ökologischen Durchgängigkeit - Querbauwerk
Maßnahmenbeschreibung	Wiederherstellung der ökologischen Durchgängigkeit - Querbauwerk - Wiltz - Niederwiltz - Wehr Eurofloor 2 (H=2,2m)

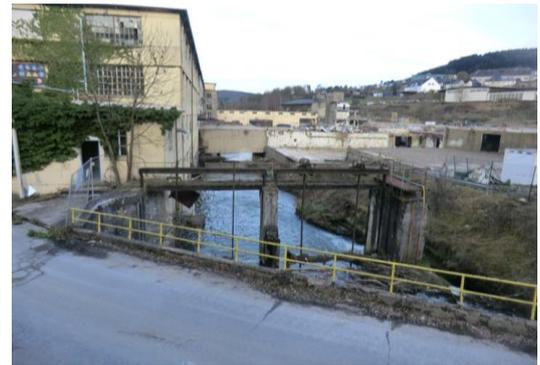
**Foto: Detail**

Geschiebe	mäßig eingeschränkt (Klasse 3)
Schwabstoffe	mäßig eingeschränkt (Klasse 3)
Morphodynamik	Standort teilweise beeinträchtigt (Klasse 3)
Gesamtbewertung Sedimente	3
