Bauwerk (ID): 006_0192_QBW_01

Gewässer: Wiltz

Identifikation und Lage

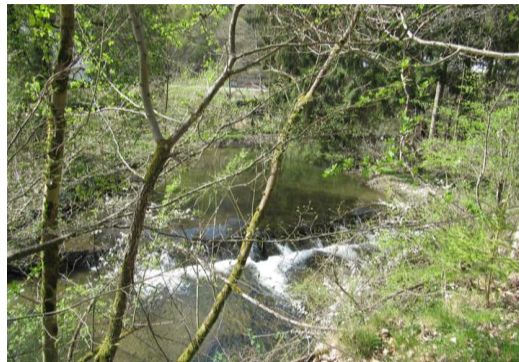
Foto: Übersicht

Bauwerkstyp	Absturz
Funktion	Ausleitung
Funktion (sonstiges)	-
Material	Beton
Zustand	intakt
Fallhöhe [m]	0,80
Rückstau [m]	200-500 m
Unterwasser-Tiefe [m]	nicht ausreichend
Wanderweg-Tiefe (Minimum) [m]	0,00
Fischschutz Rechen (nur WKA)	keine WKA keine WKA

aufwärts	nicht durchgängig (Klasse 5)
abwärts	durchgängig (Klasse 1)
Gesamtbewertung Fische	Klasse 4

Geschiebe	temporär/leicht eingeschränkt (Klasse 2)
Schwabstoffe	temporär/leicht eingeschränkt (Klasse 2)
Morphodynamik	Standort teilweise beeinträchtigt (Klasse 3)
Gesamtbewertung Sedimente	2

Gesamtbewertung Durchgängigkeit: 4

LuxMaPro-ID	3345
Maßnahmentyp	HY DU.01 - Wiederherstellung der ökologischen Durchgängigkeit - Querbauwerk
Maßnahmenbeschreibung	Wiederherstellung der ökologischen Durchgängigkeit - Querbauwerk - Wiltz - Niederwiltz - Wehr Eurofloor 1 (H=0,8m)
