Bauwerk (ID): 006\_0196\_QBW\_02

Gewässer: Wiltz

OWK: IV-1.1.a

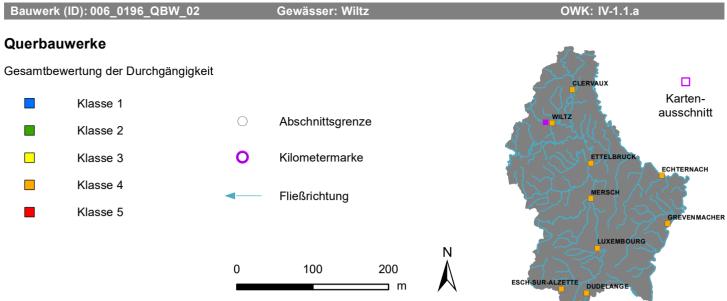
## Foto: Detail

Bauwerkstyp Raue Gleite
Funktion Sohlsicherung

Zustand
 intakt

Anmerkung Sehr flache, raue Gleite wertet Abschnitt strukturell auf.

Maßnahmenbeschreibung kein Maßnahmenbedarf
