Bauwerk (ID): 006_0207_QBW_01

Gewässer: Wiltz

OWK: IV-1.1.a

Identifikation und Lage

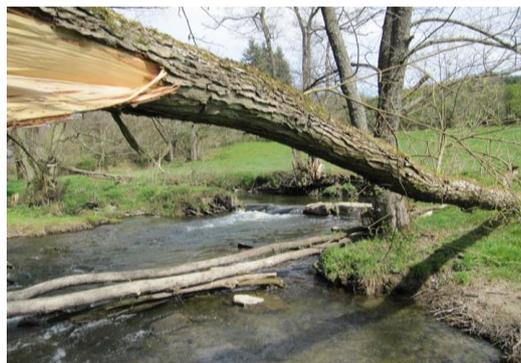
Foto: Übersicht

Bauwerkstyp	Absturz
Funktion	Sonstiges
Funktion (sonstiges)	ehemalige Ausleitung
Material	Stein
Zustand	intakt
Fallhöhe [m]	0,20
Rückstau [m]	<20 m
Unterwasser-Tiefe [m]	ausreichend
Wanderweg-Tiefe (Minimum) [m]	0,10
Fischschutz Rechen (nur WKA)	keine WKA keine WKA

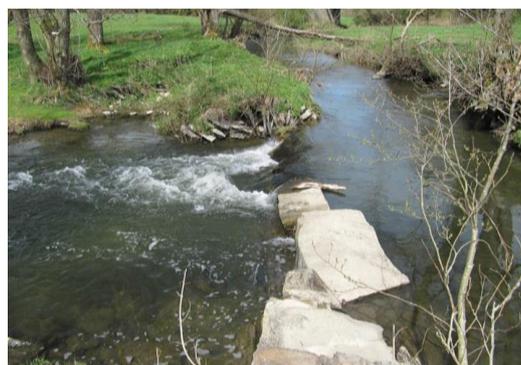
Foto: Detail

aufwärts	eingeschränkt durchgängig (Klasse 3)
abwärts	durchgängig (Klasse 1)
Gesamtbewertung Fische	Klasse 2

Geschiebe	temporär/leicht eingeschränkt (Klasse 2)
Schwabstoffe	temporär/leicht eingeschränkt (Klasse 2)
Morphodynamik	Standort teilweise beeinträchtigt (Klasse 3)
Gesamtbewertung Sedimente	2

Gesamtbewertung Durchgängigkeit: 2

Anmerkung	Mit Schwelle
-----------	--------------

LuxMaPro-ID	2921
Maßnahmentyp	HY DU.01 - Wiederherstellung der ökologischen Durchgängigkeit - Querbauwerk
Maßnahmenbeschreibung	Wiederherstellung der ökologischen Durchgängigkeit - Querbauwerk - Wiltz - Lameschmillen - Wehr Lameschmillen (H=0,2m)
