Bauwerk (ID): 006_0326_QBW_01

Gewässer: Wiltz

OWK: IV-2.1

Identifikation und Lage

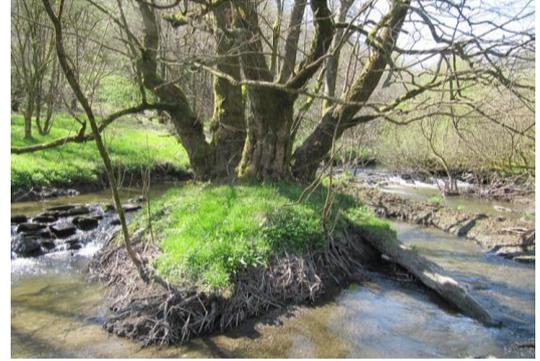
Foto: Übersicht

Bauwerkstyp	Absturz
Funktion	Sohlsicherung
Funktion (sonstiges)	-
Material	Stein
Zustand	intakt
Fallhöhe [m]	0,25
Rückstau [m]	20-50 m
Unterwasser-Tiefe [m]	nicht ausreichend
Wanderweg-Tiefe (Minimum) [m]	0,00
Fischschutz Rechen (nur WKA)	keine WKA keine WKA

LuxMaPro-ID	4245
Maßnahmentyp	HY DU.01 - Wiederherstellung der ökologischen Durchgängigkeit - Querbauwerk
Maßnahmenbeschreibung	Wiederherstellung der ökologischen Durchgängigkeit - Querbauwerk - Wiltz - Niederwampach - Wehr Huerel (H=0,25m)

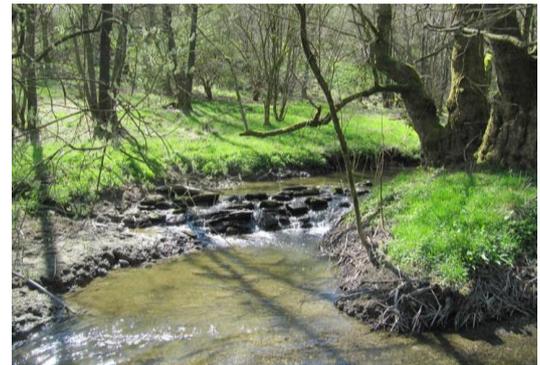
Foto: Detail

aufwärts	eingeschränkt durchgängig (Klasse 3)
abwärts	eingeschränkt durchgängig (Klasse 3)
Gesamtbewertung Fische	Klasse 3

Geschiebe	temporär/leicht eingeschränkt (Klasse 2)
Schwabstoffe	temporär/leicht eingeschränkt (Klasse 2)
Morphodynamik	Standort teilweise beeinträchtigt (Klasse 3)
Gesamtbewertung Sedimente	2

Gesamtbewertung Durchgängigkeit: 3

Anmerkung	Mit Schwelle
-----------	--------------
