Bauwerk (ID): 112_0018_QBW_01

Gewässer: Himmelbaach

OWK: IV-2.2.1

Identifikation und Lage

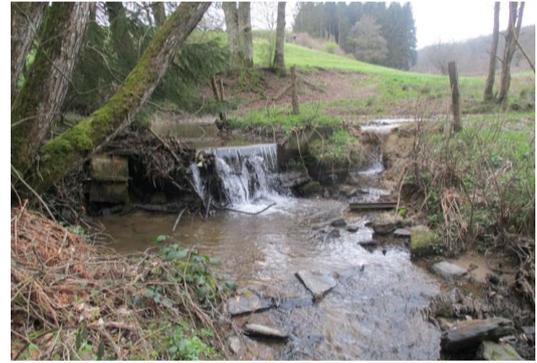
Foto: Übersicht

Bauwerkstyp	Absturz
Funktion	Ausleitung
Funktion (sonstiges)	-
Material	Metall
Zustand	intakt
Fallhöhe [m]	0,75
Rückstau [m]	<20 m
Unterwasser-Tiefe [m]	nicht ausreichend
Wanderweg-Tiefe (Minimum) [m]	0,00
Fischschutz Rechen (nur WKA)	keine WKA keine WKA

aufwärts	nicht durchgängig (Klasse 5)
abwärts	durchgängig (Klasse 1)
Gesamtbewertung Fische	Klasse 4

Geschiebe	temporär/leicht eingeschränkt (Klasse 2)
Schwabstoffe	temporär/leicht eingeschränkt (Klasse 2)
Morphodynamik	Standort teilweise beeinträchtigt (Klasse 3)
Gesamtbewertung Sedimente	2

Gesamtbewertung Durchgängigkeit: 4

LuxMaPro-ID	4207
Maßnahmentyp	HY DU.01 - Wiederherstellung der ökologischen Durchgängigkeit - Querbauwerk
Maßnahmenbeschreibung	Wiederherstellung der ökologischen Durchgängigkeit - Querbauwerk - Nirterbaach - Noertrange - oberhalb 4 Weiher (H=0,75m)
