Bauwerk (ID): 224_0035_QBW_01

Gewässer: Himmelbaach

Identifikation und Lage

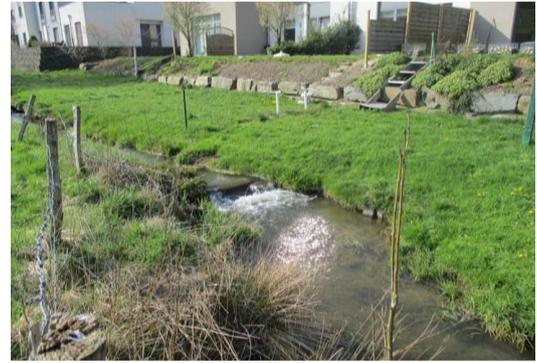
Foto: Übersicht

Bauwerkstyp	Absturz
Funktion	Sohlsicherung
Funktion (sonstiges)	-
Material	Stein
Zustand	baufällig
Fallhöhe [m]	0,20
Rückstau [m]	kein
Unterwasser-Tiefe [m]	ausreichend
Wanderweg-Tiefe (Minimum) [m]	0,00
Fischschutz Rechen (nur WKA)	keine WKA keine WKA
