Bauwerk (ID): 090\_0047\_QBW\_01

Gewässer: Kirel

**Identifikation und Lage**

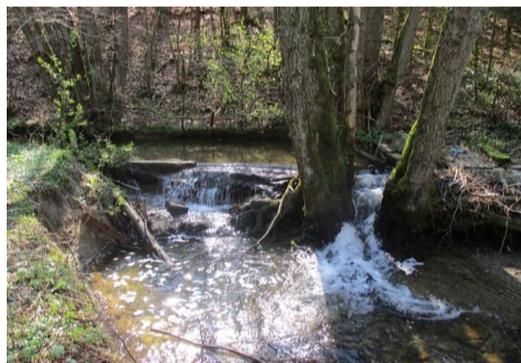
**Foto: Übersicht**

Bauwerkstyp	Absturz
Funktion	Ausleitung
Funktion (sonstiges)	-
Material	Beton
Zustand	baufällig
Fallhöhe [m]	0,60
Rückstau [m]	<20 m
Unterwasser-Tiefe [m]	nicht ausreichend
Wanderweg-Tiefe (Minimum) [m]	0,00
Fischschutz   Rechen (nur WKA)	keine WKA   keine WKA

LuxMaPro-ID	4292
Maßnahmentyp	HY DU.01 - Wiederherstellung der ökologischen Durchgängigkeit - Querbauwerk
Maßnahmenbeschreibung	Wiederherstellung der ökologischen Durchgängigkeit - Querbauwerk - Kirel - Knaphoscheid - oberhalb Mandelkirel (H=0,6m)

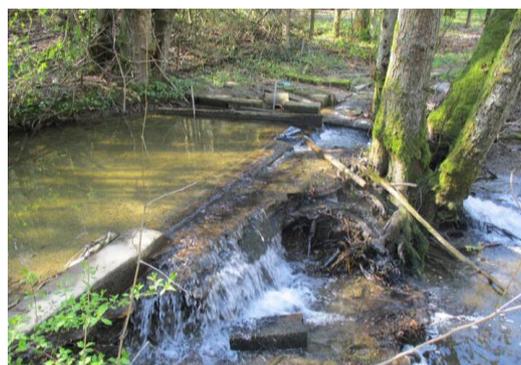
**Foto: Detail**

aufwärts	nicht durchgängig (Klasse 5)
abwärts	eingeschränkt durchgängig (Klasse 3)
Gesamtbewertung Fische	Klasse 4
