Bauwerk (ID): 090\_0070\_QBW\_01

Gewässer: Kirel

**Identifikation und Lage**

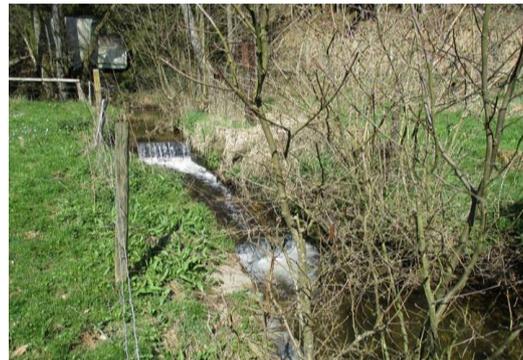
**Foto: Übersicht**

Bauwerkstyp	Absturztreppe
Funktion	Ausleitung
Funktion (sonstiges)	-
Material	Stein
Zustand	intakt
Fallhöhe [m]	0,60
Rückstau [m]	<20 m
Unterwasser-Tiefe [m]	nicht ausreichend
Wanderweg-Tiefe (Minimum) [m]	0,00
Fischschutz   Rechen (nur WKA)	keine WKA   keine WKA

aufwärts	nicht durchgängig (Klasse 5)
abwärts	eingeschränkt durchgängig (Klasse 3)
Gesamtbewertung Fische	Klasse 4

Anmerkung	Rückstau für Ausleitung Teich
-----------	-------------------------------

LuxMaPro-ID	4368
Maßnahmentyp	HY DU.01 - Wiederherstellung der ökologischen Durchgängigkeit - Querbauwerk
Maßnahmenbeschreibung	Wiederherstellung der ökologischen Durchgängigkeit - Querbauwerk - Kirel - Kleinhoscheid - entlang Weiher-Téipescht (H=0,6m)
