Bauwerk (ID): 090_0072_QBW_01

Gewässer: Kirel

OWK: IV-2.2.2.a

Identifikation und Lage

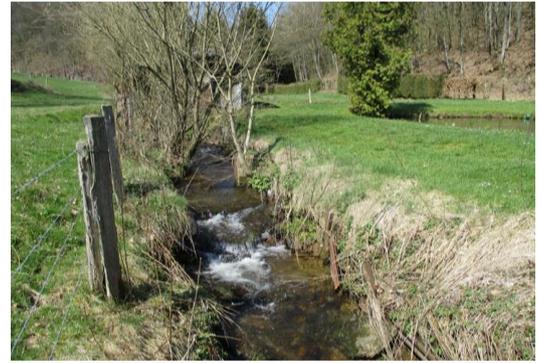
Foto: Übersicht

Bauwerkstyp	Absturztreppe
Funktion	Sohlsicherung
Funktion (sonstiges)	-
Material	Stein
Zustand	intakt
Fallhöhe [m]	0,30
Rückstau [m]	kein
Unterwasser-Tiefe [m]	nicht ausreichend
Wanderweg-Tiefe (Minimum) [m]	0,00
Fischschutz Rechen (nur WKA)	keine WKA keine WKA

aufwärts	eingeschränkt durchgängig (Klasse 3)
abwärts	durchgängig (Klasse 1)
Gesamtbewertung Fische	Klasse 2

LuxMaPro-ID	-
Maßnahmentyp	-
Maßnahmenbeschreibung	kein Maßnahmenbedarf
