Bauwerk (ID): 090_0073_QBW_01

Gewässer: Kirel

OWK: IV-2.2.2.a

Identifikation und Lage

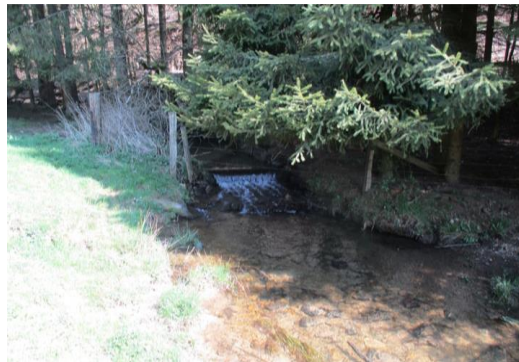
Foto: Übersicht

Bauwerkstyp	Absturz
Funktion	Ausleitung
Funktion (sonstiges)	-
Material	Holz
Zustand	intakt
Fallhöhe [m]	0,35
Rückstau [m]	<20 m
Unterwasser-Tiefe [m]	nicht ausreichend
Wanderweg-Tiefe (Minimum) [m]	0,00
Fischschutz Rechen (nur WKA)	keine WKA keine WKA

aufwärts	nicht durchgängig (Klasse 5)
abwärts	eingeschränkt durchgängig (Klasse 3)
Gesamtbewertung Fische	Klasse 4

Geschiebe	temporär/leicht eingeschränkt (Klasse 2)
Schwabstoffe	temporär/leicht eingeschränkt (Klasse 2)
Morphodynamik	Standort teilweise beeinträchtigt (Klasse 3)
Gesamtbewertung Sedimente	2

Gesamtbewertung Durchgängigkeit: 4

Anmerkung	Zusätzlich Sohle verbaut
-----------	--------------------------

LuxMaPro-ID	4140
Maßnahmentyp	HY DU.01 - Wiederherstellung der ökologischen Durchgängigkeit - Querbauwerk
Maßnahmenbeschreibung	Wiederherstellung der ökologischen Durchgängigkeit - Querbauwerk - Kirel - Kleinhoscheid - höhe STEP (H=0,35m)
