Bauwerk (ID): 090 0124 QBW 01

Gewässer: Kire

Identifikation und Lage

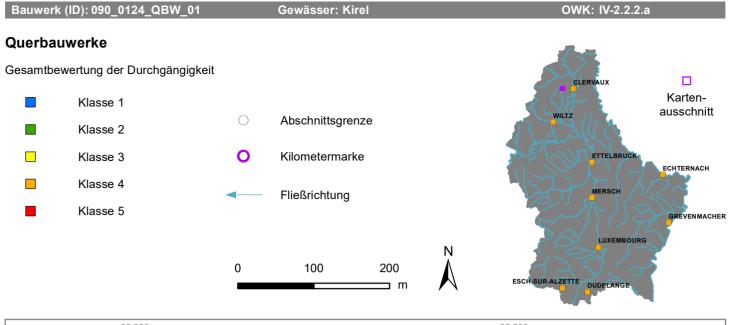
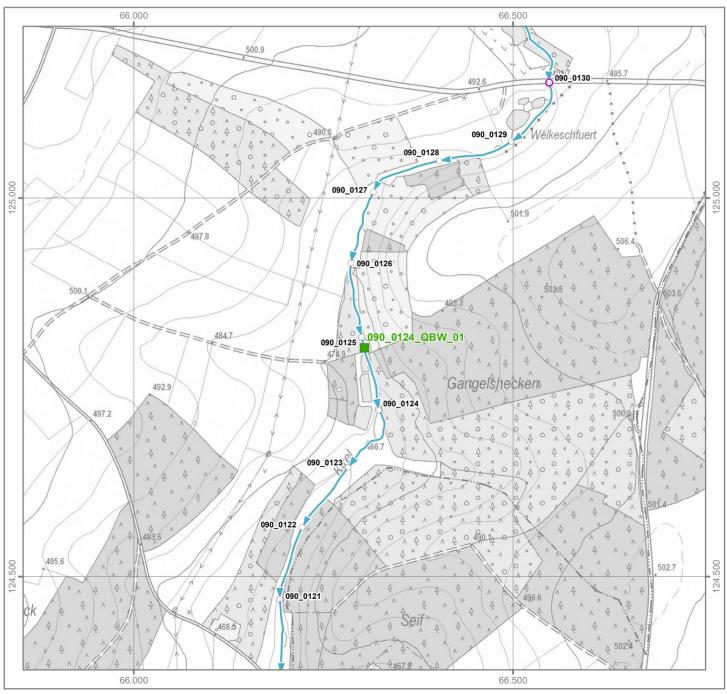
Charakterisierung Foto: Detail

Bauwerkstyp Absturztreppe Funktion Ausleitung

Material
 Stein

Zustand
 intakt

Fallhöhe [m]
 0,20

Unterwasser-Tiefe [m] nicht ausreichend

aufwärts eingeschränkt durchgängig (Klasse 3)

Geschiebe temporär/leicht eingeschränkt (Klasse 2)
Schwebstoffe temporär/leicht eingeschränkt (Klasse 2)
Morphodynamik Standort teilweise beeinträchtigt (Klasse 3)

Maßnahmenbeschreibung kein Maßnahmenbedarf
