Bauwerk (ID): 102_0033_QBW_01

Gewässer: Kirel

OWK: IV-2.2.2.b

Identifikation und Lage

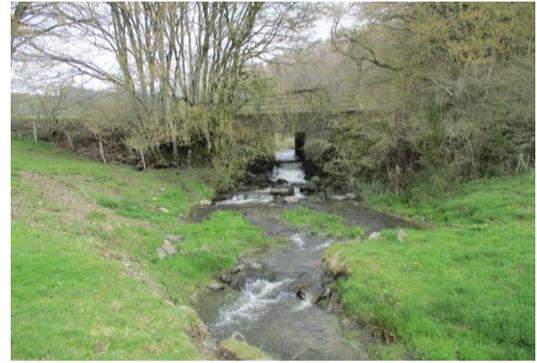
Foto: Übersicht

Bauwerkstyp	Absturztreppe
Funktion	Sohlsicherung
Funktion (sonstiges)	-
Material	Stein
Zustand	intakt
Fallhöhe [m]	1,05
Rückstau [m]	kein
Unterwasser-Tiefe [m]	nicht ausreichend
Wanderweg-Tiefe (Minimum) [m]	0,00
Fischschutz Rechen (nur WKA)	keine WKA keine WKA

aufwärts	nicht durchgängig (Klasse 5)
abwärts	eingeschränkt durchgängig (Klasse 3)
Gesamtbewertung Fische	Klasse 4

Geschiebe	voll durchgängig (Kl. 1)
Schwabstoffe	voll durchgängig (Kl. 1)
Morphodynamik	Standort teilweise beeinträchtigt (Klasse 3)
Gesamtbewertung Sedimente	2

Gesamtbewertung Durchgängigkeit: 4

LuxMaPro-ID	4358
Maßnahmentyp	HY DU.01 - Wiederherstellung der ökologischen Durchgängigkeit - Querbauwerk
Maßnahmenbeschreibung	Wiederherstellung der ökologischen Durchgängigkeit - Querbauwerk - Tettelbaach - Boevange - unterhalb Boevange (H=1,05m)
