Bauwerk (ID): 102_0056_QBW_01

Gewässer: Kirel

OWK: IV-2.2.2.b

Identifikation und Lage

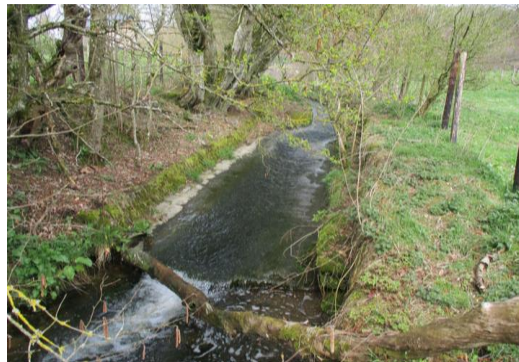
Foto: Übersicht

Bauwerkstyp	Glatte Gleite
Funktion	Sohlsicherung
Funktion (sonstiges)	-
Material	Stein
Zustand	intakt
Fallhöhe [m]	0,15
Rückstau [m]	kein
Unterwasser-Tiefe [m]	nicht ausreichend
Wanderweg-Tiefe (Minimum) [m]	0,00
Fischschutz Rechen (nur WKA)	keine WKA keine WKA

aufwärts	eingeschränkt durchgängig (Klasse 3)
abwärts	durchgängig (Klasse 1)
Gesamtbewertung Fische	Klasse 2

Geschiebe	voll durchgängig (Kl. 1)
Schwabstoffe	voll durchgängig (Kl. 1)
Morphodynamik	Standort teilweise beeinträchtigt (Klasse 3)
Gesamtbewertung Sedimente	2

Gesamtbewertung Durchgängigkeit: 2

LuxMaPro-ID	-
Maßnahmentyp	-
Maßnahmenbeschreibung	kein Maßnahmenbedarf
