Bauwerk (ID): 014_0067_QBW_01

Gewässer: Clerve

OWK: IV-3.1.b

Identifikation und Lage

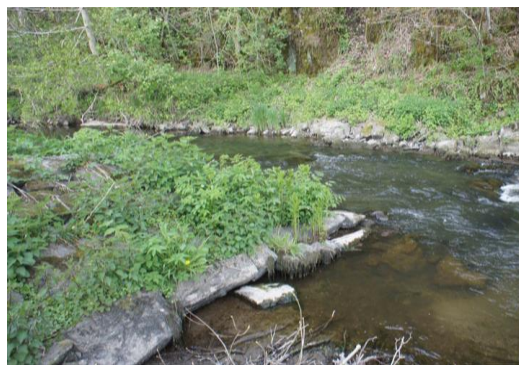
Foto: Übersicht

Bauwerkstyp	Raue Gleite
Funktion	Sonstiges
Funktion (sonstiges)	Keine Funktion erkennbar.
Material	Stein
Zustand	baufällig
Fallhöhe [m]	0,05
Rückstau [m]	kein
Unterwasser-Tiefe [m]	ausreichend
Wanderweg-Tiefe (Minimum) [m]	0,10
Fischschutz Rechen (nur WKA)	keine WKA keine WKA

Anmerkung Sehr flache, raue Gleite wertet Abschnitt strukturell auf.

LuxMaPro-ID	-
Maßnahmentyp	-
Maßnahmenbeschreibung	kein Maßnahmenbedarf
