Bauwerk (ID): 014_0118_QBW_01

Gewässer: Clerve

OWK: IV-3.1.b

Identifikation und Lage

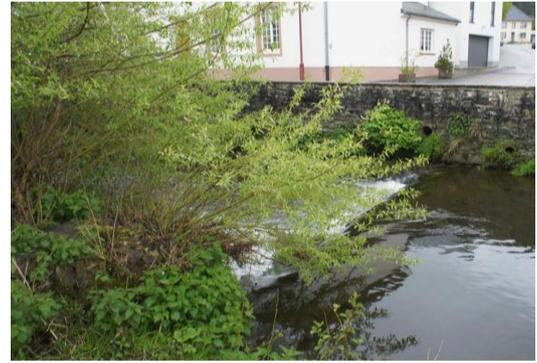
Foto: Übersicht

Bauwerkstyp	Absturz
Funktion	Sohlsicherung
Funktion (sonstiges)	-
Material	Stein
Zustand	intakt
Fallhöhe [m]	0,29
Rückstau [m]	<20 m
Unterwasser-Tiefe [m]	ausreichend
Wanderweg-Tiefe (Minimum) [m]	0,20
Fischschutz Rechen (nur WKA)	keine WKA keine WKA

aufwärts	eingeschränkt durchgängig (Klasse 3)
abwärts	durchgängig (Klasse 1)
Gesamtbewertung Fische	Klasse 2

Geschiebe	temporär/leicht eingeschränkt (Klasse 2)
Schwefstoffe	temporär/leicht eingeschränkt (Klasse 2)
Morphodynamik	Standort teilweise beeinträchtigt (Klasse 3)
Gesamtbewertung Sedimente	2

Gesamtbewertung Durchgängigkeit: 2

LuxMaPro-ID	-
Maßnahmentyp	-
Maßnahmenbeschreibung	kein Maßnahmenbedarf
