Bauwerk (ID): 014_0252_QBW_01

Gewässer: Clerve

OWK: IV-3.1.b

Identifikation und Lage

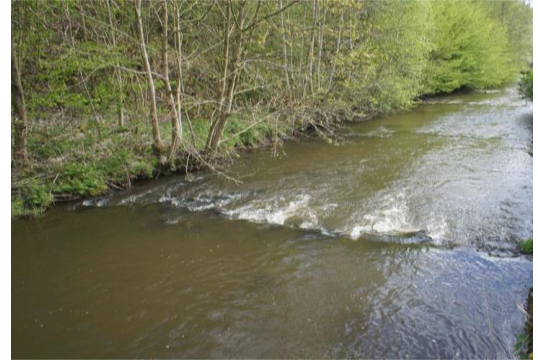
Foto: Übersicht

Bauwerkstyp	Raue Gleite
Funktion	Sohlsicherung
Funktion (sonstiges)	-
Material	Stein
Zustand	intakt
Fallhöhe [m]	0,10
Rückstau [m]	kein
Unterwasser-Tiefe [m]	ausreichend
Wanderweg-Tiefe (Minimum) [m]	0,15
Fischschutz Rechen (nur WKA)	keine WKA keine WKA

aufwärts	eingeschränkt durchgängig (Klasse 3)
abwärts	durchgängig (Klasse 1)
Gesamtbewertung Fische	Klasse 2

Anmerkung Abfolge von 5 Sohlstufen. geringe Einschränkung, evtl. naturnaher Umbau ehem. Absturz?

LuxMaPro-ID	-
Maßnahmentyp	-
Maßnahmenbeschreibung	kein Maßnahmenbedarf
