Bauwerk (ID): 014_0253_QBW_01

Gewässer: Clerve

OWK: IV-3.1.b

Identifikation und Lage

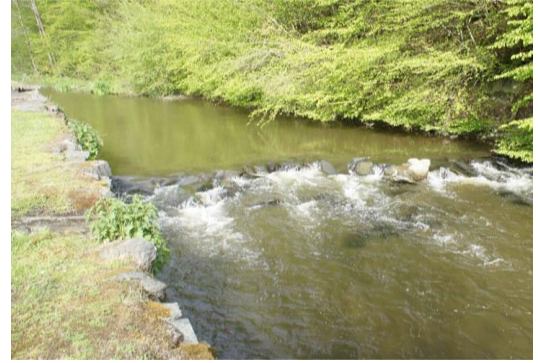
Foto: Übersicht

Bauwerkstyp	Raue Rampe
Funktion	Sonstiges
Funktion (sonstiges)	Keine Funktion erkennbar.
Material	Stein
Zustand	baufällig
Fallhöhe [m]	0,15
Rückstau [m]	kein
Unterwasser-Tiefe [m]	ausreichend
Wanderweg-Tiefe (Minimum) [m]	0,15
Fischschutz Rechen (nur WKA)	keine WKA keine WKA
