Bauwerk (ID): 014_0260_QBW_01

Gewässer: Clerve

OWK: IV-3.1.b

Identifikation und Lage

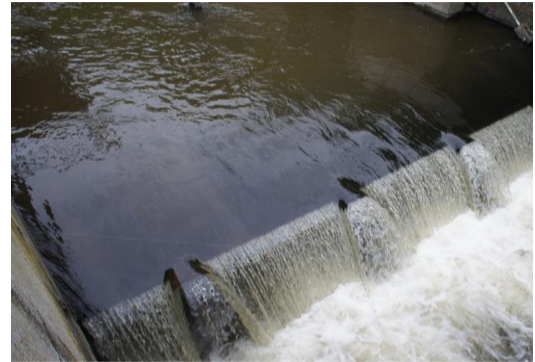
Foto: Übersicht

Bauwerkstyp	Bewegliches Wehr
Funktion	Hochwasserschutz
Funktion (sonstiges)	-
Material	Metall
Zustand	intakt
Fallhöhe [m]	0,90
Rückstau [m]	50-100 m
Unterwasser-Tiefe [m]	nicht erkennbar
Wanderweg-Tiefe (Minimum) [m]	0,10
Fischschutz Rechen (nur WKA)	keine WKA keine WKA

aufwärts	nicht durchgängig (Klasse 5)
abwärts	eingeschränkt durchgängig (Klasse 3)
Gesamtbewertung Fische	Klasse 4

Geschiebe	stark eingeschränkt (Klasse 4)
Schwefstoffe	temporär/leicht eingeschränkt (Klasse 2)
Morphodynamik	Standort insgesamt beeinträchtigt (Klasse 4)
Gesamtbewertung Sedimente	3

Gesamtbewertung Durchgängigkeit: 4

LuxMaPro-ID	1255
Maßnahmentyp	HY DU.01 - Wiederherstellung der ökologischen Durchgängigkeit - Querbauwerk
Maßnahmenbeschreibung	Wiederherstellung der ökologischen Durchgängigkeit - Querbauwerk - Clerve - Clervaux - Hotel Koener/Monument Patton (H=0,9m)
