Bauwerk (ID): 016\_0007\_QBW\_01

Gewässer: Clerve

OWK: IV-3.1.b

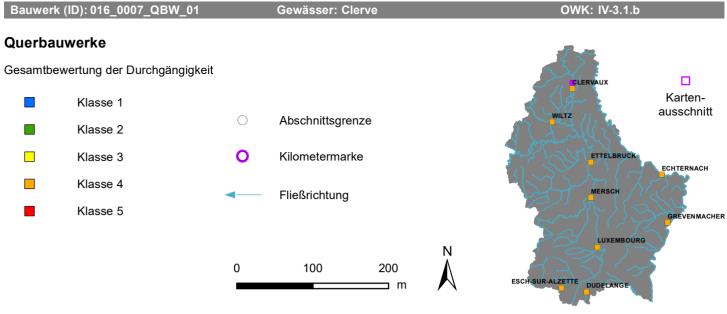
### Foto: Detail

Bauwerkstyp Raue Gleite
Funktion Sohlsicherung

Material
 Stein

Zustand
 baufällig

Fallhöhe [m]
 0,10

Anmerkung Laufgabelung an QBW, daher durchgängig

Maßnahmenbeschreibung kein Maßnahmenbedarf
