Bauwerk (ID): 124\_0018\_QBW\_01

Gewässer: Pëntsch

#### Identifikation und Lage

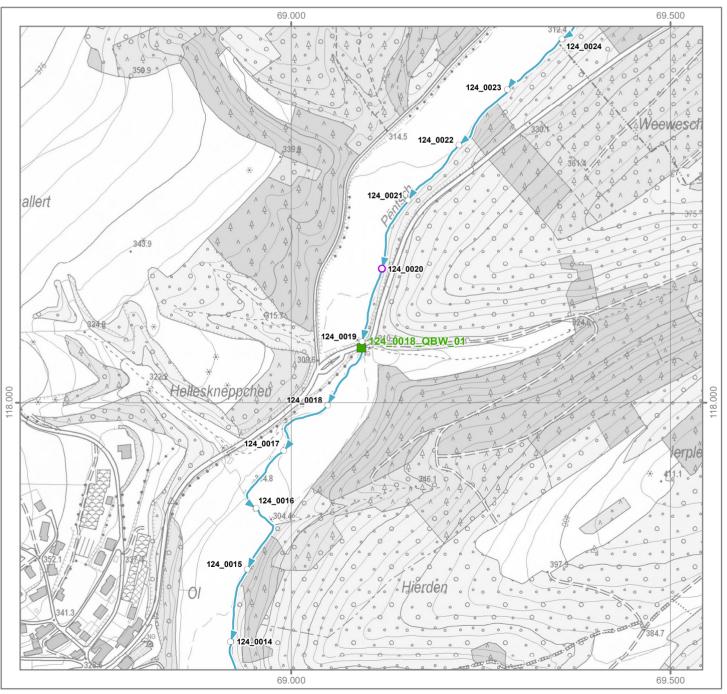
#### Foto: Detail

Bauwerkstyp Absturz
Funktion Sohlsicherung

Material
 Stein

Zustand
 intakt

Fallhöhe [m]
 0,15

Unterwasser-Tiefe [m] nicht ausreichend

aufwärts eingeschränkt durchgängig (Klasse 3)

Maßnahmenbeschreibung kein Maßnahmenbedarf
