Bauwerk (ID): 123_0056_QBW_01

Gewässer: Irbich

Identifikation und Lage

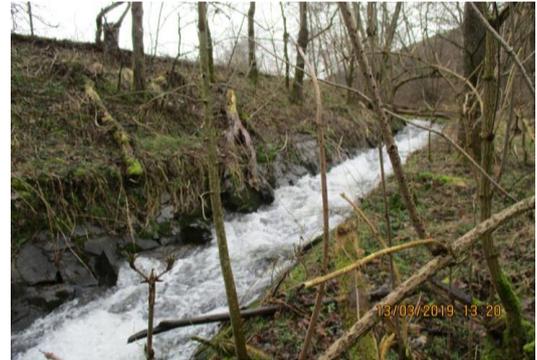
Foto: Übersicht

Bauwerkstyp	Raue Rampe
Funktion	Sohlsicherung
Funktion (sonstiges)	-
Material	Stein
Zustand	intakt
Fallhöhe [m]	0,00
Rückstau [m]	kein
Unterwasser-Tiefe [m]	ausreichend
Wanderweg-Tiefe (Minimum) [m]	0,00
Fischschutz Rechen (nur WKA)	keine WKA keine WKA

aufwärts	nicht durchgängig (Klasse 5)
abwärts	durchgängig (Klasse 1)
Gesamtbewertung Fische	Klasse 4

Anmerkung	sehr starke, sich überschlagende Strömung
-----------	---

LuxMaPro-ID	4268
Maßnahmentyp	HY DU.01 - Wiederherstellung der ökologischen Durchgängigkeit - Querbauwerk
Maßnahmenbeschreibung	Wiederherstellung der ökologischen Durchgängigkeit - Querbauwerk - Irbich - Reuler - unterhalb Camping Weiher 2 (H=0m)
