Bauwerk (ID): 123_0059_QBW_01

Gewässer: Irbich

OWK: IV-3.3

Identifikation und Lage

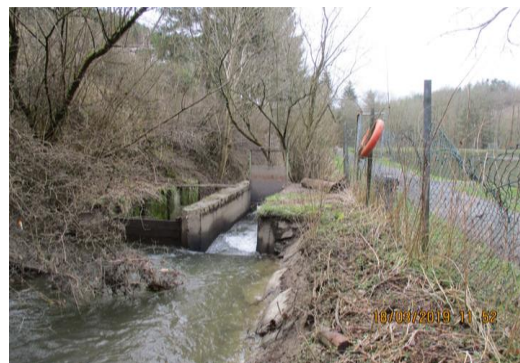
Foto: Übersicht

Bauwerkstyp	Schütz*
Funktion	Abflusspegel
Funktion (sonstiges)	-
Material	Beton
Zustand	intakt
Fallhöhe [m]	0,45
Rückstau [m]	kein
Unterwasser-Tiefe [m]	ausreichend
Wanderweg-Tiefe (Minimum) [m]	0,00
Fischschutz Rechen (nur WKA)	keine WKA keine WKA

LuxMaPro-ID	4299
Maßnahmentyp	HY DU.01 - Wiederherstellung der ökologischen Durchgängigkeit - Querbauwerk
Maßnahmenbeschreibung	Wiederherstellung der ökologischen Durchgängigkeit - Querbauwerk - Irbich - Reuler - entlang Camping Weiher 1 (H=0,45m)

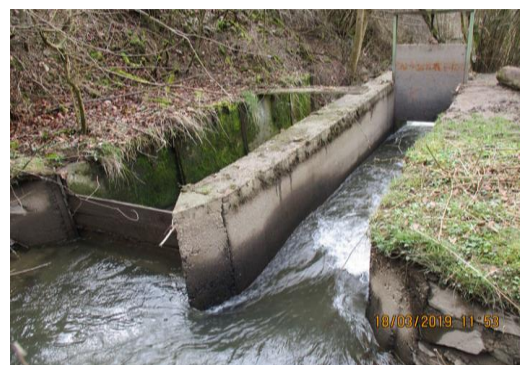
Foto: Detail

aufwärts	eingeschränkt durchgängig (Klasse 3)
abwärts	eingeschränkt durchgängig (Klasse 3)
Gesamtbewertung Fische	Klasse 3

Geschiebe	temporär/leicht eingeschränkt (Klasse 2)
Schwabstoffe	temporär/leicht eingeschränkt (Klasse 2)
Morphodynamik	Standort teilweise beeinträchtigt (Klasse 3)
Gesamtbewertung Sedimente	2

Gesamtbewertung Durchgängigkeit: 3
