Bauwerk (ID): 123\_0062\_QBW\_01

Gewässer: Irbich

**Identifikation und Lage**

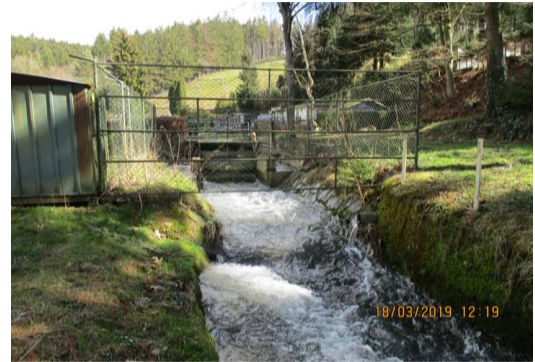
**Foto: Übersicht**

Bauwerkstyp	Bewegliches Wehr
Funktion	Abflusspegel
Funktion (sonstiges)	-
Material	Beton
Zustand	intakt
Fallhöhe [m]	0,15
Rückstau [m]	<20 m
Unterwasser-Tiefe [m]	nicht ausreichend
Wanderweg-Tiefe (Minimum) [m]	0,00
Fischschutz   Rechen (nur WKA)	keine WKA   keine WKA

aufwärts	eingeschränkt durchgängig (Klasse 3)
abwärts	eingeschränkt durchgängig (Klasse 3)
Gesamtbewertung Fische	Klasse 3

Geschiebe	mäßig eingeschränkt (Klasse 3)
Schwabstoffe	temporär/leicht eingeschränkt (Klasse 2)
Morphodynamik	Standort insgesamt beeinträchtigt (Klasse 4)
Gesamtbewertung Sedimente	3

**Gesamtbewertung Durchgängigkeit: 3**

LuxMaPro-ID	4345
Maßnahmentyp	HY DU.01 - Wiederherstellung der ökologischen Durchgängigkeit - Querbauwerk
Maßnahmenbeschreibung	Wiederherstellung der ökologischen Durchgängigkeit - Querbauwerk - Irbich - Reuler - Camping/unterhalb N18 (H=0,15m)

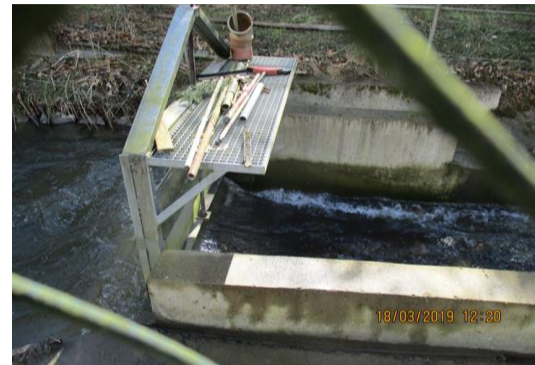
**Foto: Detail**

Anmerkung	Mit Rampe/Absturz
-----------	-------------------
