Bauwerk (ID): 123_0090_QBW_01

Gewässer: Irbich

Identifikation und Lage

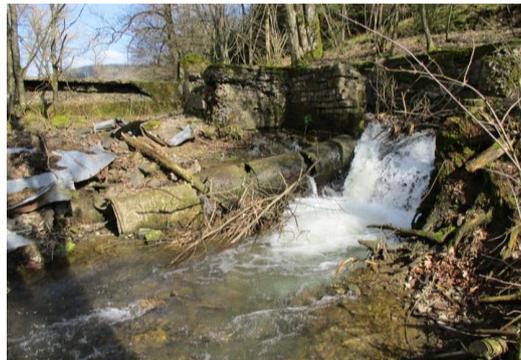
Foto: Übersicht

Bauwerkstyp	Absturz
Funktion	Abflusspegel
Funktion (sonstiges)	-
Material	Stein
Zustand	intakt
Fallhöhe [m]	2,50
Rückstau [m]	100-200 m
Unterwasser-Tiefe [m]	nicht ausreichend
Wanderweg-Tiefe (Minimum) [m]	0,00
Fischschutz Rechen (nur WKA)	keine WKA keine WKA

Anmerkung	Rückstau durch Teichanlage. Doppelter Absturz
-----------	---

LuxMaPro-ID	3394
Maßnahmentyp	HY DU.01 - Wiederherstellung der ökologischen Durchgängigkeit - Querbauwerk
Maßnahmenbeschreibung	Wiederherstellung der ökologischen Durchgängigkeit - Querbauwerk - Irbich - Urspelt - unterhalb STEP/Weiher Bouvier (H=2,5m)

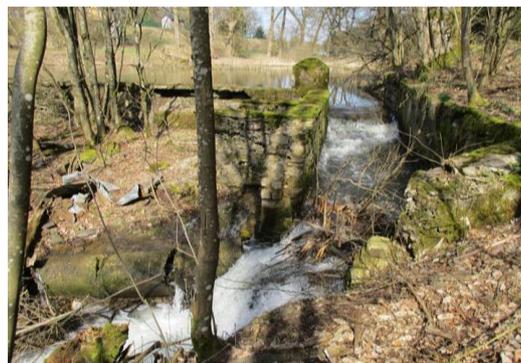
Foto: Detail

aufwärts	nicht durchgängig (Klasse 5)
abwärts	eingeschränkt durchgängig (Klasse 3)
Gesamtbewertung Fische	Klasse 4

Gesamtbewertung Durchgängigkeit: 4
