Bauwerk (ID): 032_0037_QBW_01

Gewässer: Wemperbaach

OWK: IV-3.4

Identifikation und Lage

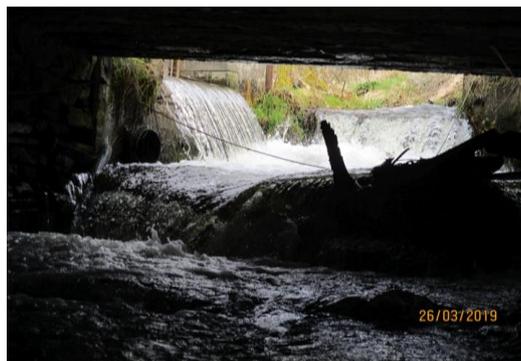
Foto: Übersicht

Bauwerkstyp	Absturz
Funktion	Ausleitung
Funktion (sonstiges)	-
Material	Beton
Zustand	intakt
Fallhöhe [m]	1,10
Rückstau [m]	kein
Unterwasser-Tiefe [m]	nicht ausreichend
Wanderweg-Tiefe (Minimum) [m]	0,00
Fischschutz Rechen (nur WKA)	keine WKA keine WKA

aufwärts	nicht durchgängig (Klasse 5)
abwärts	eingeschränkt durchgängig (Klasse 3)
Gesamtbewertung Fische	Klasse 4

Geschiebe	temporär/leicht eingeschränkt (Klasse 2)
Schwefstoffe	temporär/leicht eingeschränkt (Klasse 2)
Morphodynamik	Standort teilweise beeinträchtigt (Klasse 3)
Gesamtbewertung Sedimente	2

Gesamtbewertung Durchgängigkeit: 4

LuxMaPro-ID	1302
Maßnahmentyp	HY DU.01 - Wiederherstellung der ökologischen Durchgängigkeit - Querbauwerk
Maßnahmenbeschreibung	Wiederherstellung der ökologischen Durchgängigkeit - Querbauwerk - Wemperbaach - Hollermillen - unterhalb Weiher (H=1,1m)
