Bauwerk (ID): 047\_0008\_QBW\_01

Gewässer: Wemperbaach

**Identifikation und Lage**

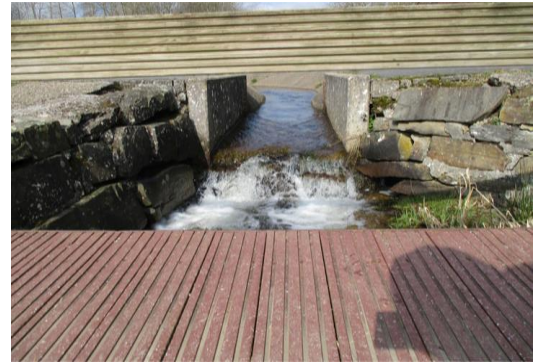
**Foto: Übersicht**

Bauwerkstyp	Absturz
Funktion	Sohlsicherung
Funktion (sonstiges)	-
Material	Beton
Zustand	intakt
Fallhöhe [m]	0,50
Rückstau [m]	kein
Unterwasser-Tiefe [m]	nicht ausreichend
Wanderweg-Tiefe (Minimum) [m]	0,00
Fischschutz   Rechen (nur WKA)	keine WKA   keine WKA

aufwärts	nicht durchgängig (Klasse 5)
abwärts	eingeschränkt durchgängig (Klasse 3)
Gesamtbewertung Fische	Klasse 4

Geschiebe	voll durchgängig (Kl. 1)
Schwabstoffe	voll durchgängig (Kl. 1)
Morphodynamik	Standort teilweise beeinträchtigt (Klasse 3)
Gesamtbewertung Sedimente	2

**Gesamtbewertung Durchgängigkeit: 4**

Anmerkung	Mit glatter Gleite
-----------	--------------------

LuxMaPro-ID	4307
Maßnahmentyp	HY DU.01 - Wiederherstellung der ökologischen Durchgängigkeit - Querbauwerk
Maßnahmenbeschreibung	Wiederherstellung der ökologischen Durchgängigkeit - Querbauwerk - Wemperbaach - Weiswampach - oberhalb See 1 (H=0,5m)
