Bauwerk (ID): 047_0010_QBW_01

Gewässer: Wemperbaach

Identifikation und Lage

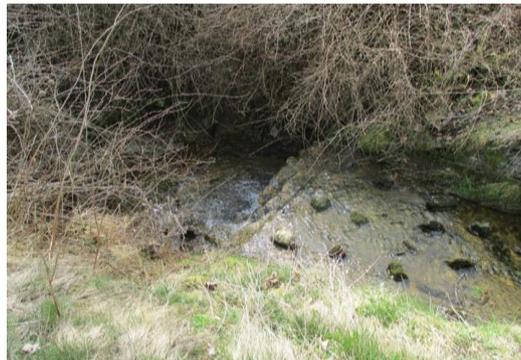
Foto: Übersicht

Bauwerkstyp	Absturz
Funktion	Sohlsicherung
Funktion (sonstiges)	-
Material	Beton
Zustand	baufällig
Fallhöhe [m]	0,60
Rückstau [m]	kein
Unterwasser-Tiefe [m]	nicht ausreichend
Wanderweg-Tiefe (Minimum) [m]	0,00
Fischschutz Rechen (nur WKA)	keine WKA keine WKA

aufwärts	nicht durchgängig (Klasse 5)
abwärts	eingeschränkt durchgängig (Klasse 3)
Gesamtbewertung Fische	Klasse 4

Geschiebe	voll durchgängig (Kl. 1)
Schwabstoffe	voll durchgängig (Kl. 1)
Morphodynamik	Standort teilweise beeinträchtigt (Klasse 3)
Gesamtbewertung Sedimente	2

Gesamtbewertung Durchgängigkeit: 4

LuxMaPro-ID	4102
Maßnahmentyp	HY DU.01 - Wiederherstellung der ökologischen Durchgängigkeit - Querbauwerk
Maßnahmenbeschreibung	Wiederherstellung der ökologischen Durchgängigkeit - Querbauwerk - Wemperbaach - Weiswampach - unterhalb See 2 (H=0,6m)
