Bauwerk (ID): 034_0005_QBW_01

Gewässer: Emeschbaach

OWK: IV-3.5.2

Identifikation und Lage

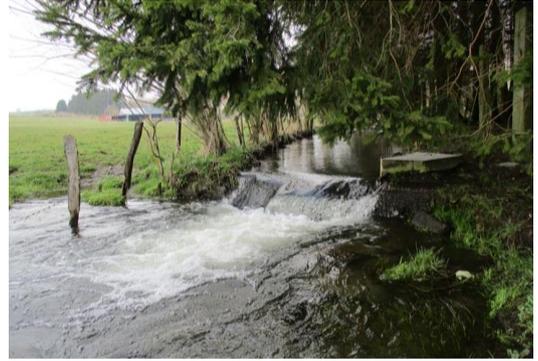
Foto: Übersicht

Bauwerkstyp	Absturz
Funktion	Ausleitung
Funktion (sonstiges)	-
Material	Beton
Zustand	intakt
Fallhöhe [m]	0,50
Rückstau [m]	<20 m
Unterwasser-Tiefe [m]	nicht ausreichend
Wanderweg-Tiefe (Minimum) [m]	0,00
Fischschutz Rechen (nur WKA)	keine WKA keine WKA

aufwärts	nicht durchgängig (Klasse 5)
abwärts	durchgängig (Klasse 1)
Gesamtbewertung Fische	Klasse 4

Geschiebe	temporär/leicht eingeschränkt (Klasse 2)
Schwabstoffe	temporär/leicht eingeschränkt (Klasse 2)
Morphodynamik	Standort teilweise beeinträchtigt (Klasse 3)
Gesamtbewertung Sedimente	2

Gesamtbewertung Durchgängigkeit: 4

LuxMaPro-ID	3231
Maßnahmentyp	HY DU.01 - Wiederherstellung der ökologischen Durchgängigkeit - Querbauwerk
Maßnahmenbeschreibung	Wiederherstellung der ökologischen Durchgängigkeit - Querbauwerk - Emeschbaach - Emeschbaach - oberhalb Weiher (H=0,5m)
