Bauwerk (ID): 035\_0027\_QBW\_01

Gewässer: Emeschbaach

OWK: IV-3.5.2

**Identifikation und Lage**

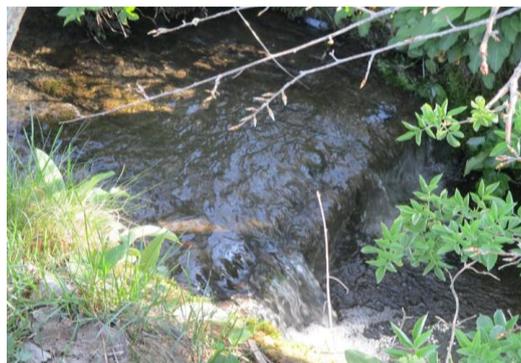
**Foto: Übersicht**

Bauwerkstyp	Absturz
Funktion	Sonstiges
Funktion (sonstiges)	Keine Funktion erkennbar.
Material	Beton
Zustand	intakt
Fallhöhe [m]	0,30
Rückstau [m]	kein
Unterwasser-Tiefe [m]	nicht ausreichend
Wanderweg-Tiefe (Minimum) [m]	0,00
Fischschutz   Rechen (nur WKA)	keine WKA   keine WKA

aufwärts	nicht durchgängig (Klasse 5)
abwärts	durchgängig (Klasse 1)
Gesamtbewertung Fische	Klasse 4

Geschiebe	voll durchgängig (Kl. 1)
Schwebstoffe	voll durchgängig (Kl. 1)
Morphodynamik	Standort teilweise beeinträchtigt (Klasse 3)
Gesamtbewertung Sedimente	2

**Gesamtbewertung Durchgängigkeit: 4**

LuxMaPro-ID	4135
Maßnahmentyp	HY DU.01 - Wiederherstellung der ökologischen Durchgängigkeit - Querbauwerk
Maßnahmenbeschreibung	Wiederherstellung der ökologischen Durchgängigkeit - Querbauwerk - Helzenerbaach - Hachiville - oberhalb Hachiville (H=0,3m)
