Bauwerk (ID): 004 0107 QBW 01

Gewässer: Our

Identifikation und Lage

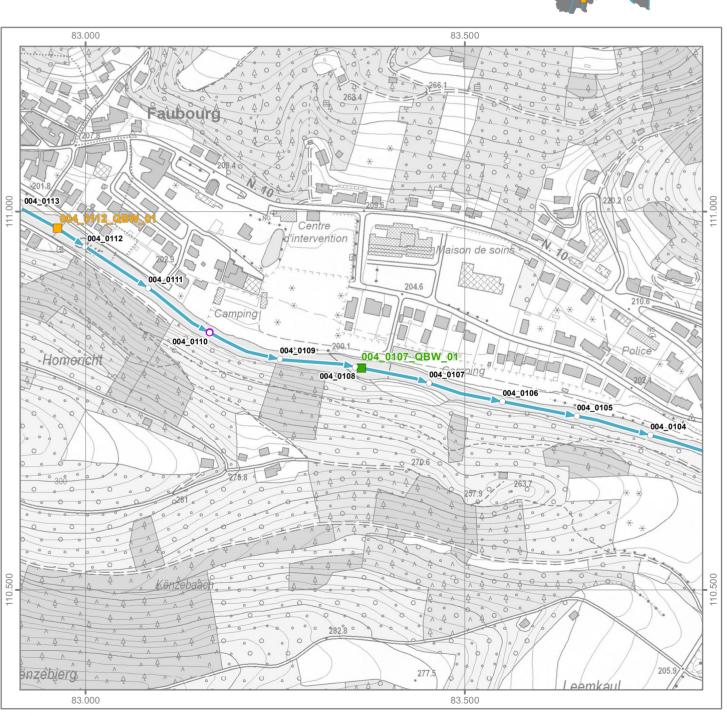
Foto: Detail

Anmerkung Bauform: Stützwehr in Form eines Absturzes/Rampe
