Bauwerk (ID): 004_0112_QBW_01

Gewässer: Our

OWK: V-1.1

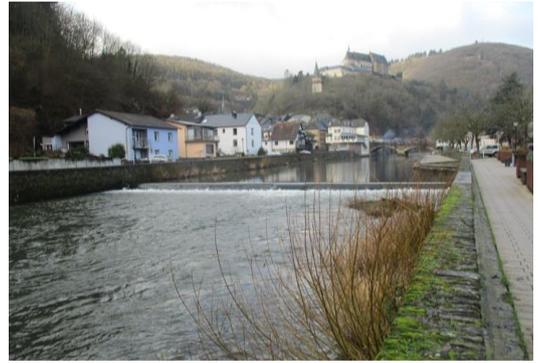
Foto: Übersicht

Bauwerkstyp	Absturz
Funktion	Sohlsicherung
Funktion (sonstiges)	-
Material	Beton
Zustand	intakt
Fallhöhe [m]	1,50
Rückstau [m]	200-500 m
Unterwasser-Tiefe [m]	ausreichend
Wanderweg-Tiefe (Minimum) [m]	0,85
Fischschutz Rechen (nur WKA)	keine WKA keine WKA

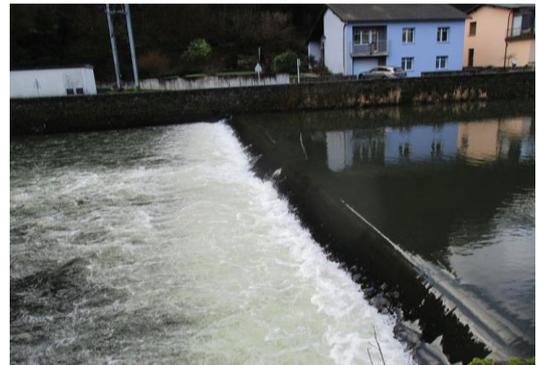
Foto: Detail

aufwärts	nicht durchgängig (Klasse 5)
abwärts	eingeschränkt durchgängig (Klasse 3)
Gesamtbewertung Fische	Klasse 4

Geschiebe	stark eingeschränkt (Klasse 4)
Schwabstoffe	temporär/leicht eingeschränkt (Klasse 2)
Morphodynamik	Standort insgesamt beeinträchtigt (Klasse 4)
Gesamtbewertung Sedimente	3

Gesamtbewertung Durchgängigkeit: 4
