Bauwerk (ID): 004_0116_QBW_01

Gewässer: Our

OWK: V-1.1

Identifikation und Lage

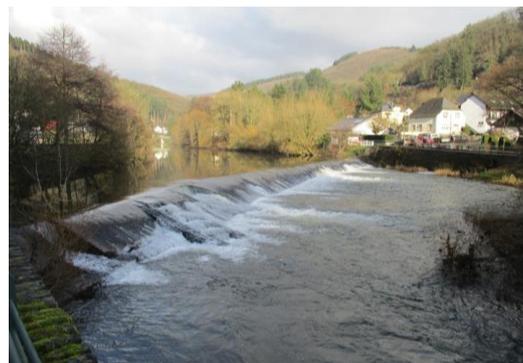
Foto: Übersicht

Bauwerkstyp	Wehr
Funktion	Sohlsicherung
Funktion (sonstiges)	-
Material	Beton
Zustand	intakt
Fallhöhe [m]	2,25
Rückstau [m]	200-500 m
Unterwasser-Tiefe [m]	ausreichend
Wanderweg-Tiefe (Minimum) [m]	0,85
Fischschutz Rechen (nur WKA)	keine WKA keine WKA

aufwärts	nicht durchgängig (Klasse 5)
abwärts	eingeschränkt durchgängig (Klasse 3)
Gesamtbewertung Fische	Klasse 4

Geschiebe	nicht durchgängig (Klasse 5)
Schwabstoffe	temporär/leicht eingeschränkt (Klasse 2)
Morphodynamik	Standort insgesamt beeinträchtigt (Klasse 4)
Gesamtbewertung Sedimente	4

Anmerkung	Bauform: Glatte Rampe, teilweise Absturz
-----------	--

LuxMaPro-ID	1400
Maßnahmentyp	HY DU.01 - Wiederherstellung der ökologischen Durchgängigkeit - Querbauwerk
Maßnahmenbeschreibung	Wiederherstellung der ökologischen Durchgängigkeit - Querbauwerk - Our - Vianden - Wehr rue du Vieux Marché oberhalb Nepomuckbrücke (H=2,25m)
