Bauwerk (ID): 004_0123_QBW_01

Gewässer: Our

Identifikation und Lage

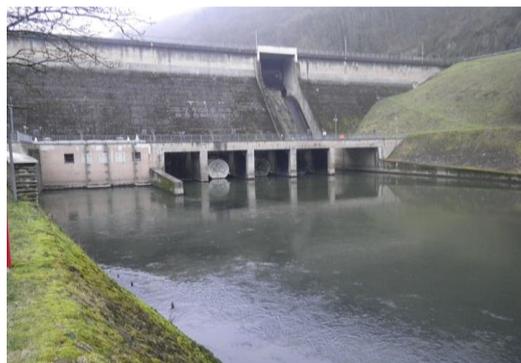
Foto: Übersicht

Bauwerkstyp	Wasserkraftanlage
Funktion	Sonstiges
Funktion (sonstiges)	Pumpspeicherwerk
Material	Beton
Zustand	intakt
Fallhöhe [m]	14,00
Rückstau [m]	>1000 m
Unterwasser-Tiefe [m]	nicht ausreichend
Wanderweg-Tiefe (Minimum) [m]	0,00
Fischschutz Rechen (nur WKA)	nein nein

aufwärts	nicht durchgängig (Klasse 5)
abwärts	nicht durchgängig (Klasse 5)
Gesamtbewertung Fische	Klasse 5

Geschiebe	nicht durchgängig (Klasse 5)
Schwabstoffe	nicht durchgängig (Klasse 5)
Morphodynamik	Gewässer über Standort hinaus beeinträchtigt (Klasse 5)
Gesamtbewertung Sedimente	5

Gesamtbewertung Durchgängigkeit: 5

LuxMaPro-ID	1402
Maßnahmentyp	HY DU.01 - Wiederherstellung der ökologischen Durchgängigkeit - Querbauwerk
Maßnahmenbeschreibung	Wiederherstellung der ökologischen Durchgängigkeit - Querbauwerk - Our - Vianden - Wehr S.E.O. (H=14m)
