Bauwerk (ID): 004_0202_QBW_01

Gewässer: Our

Identifikation und Lage

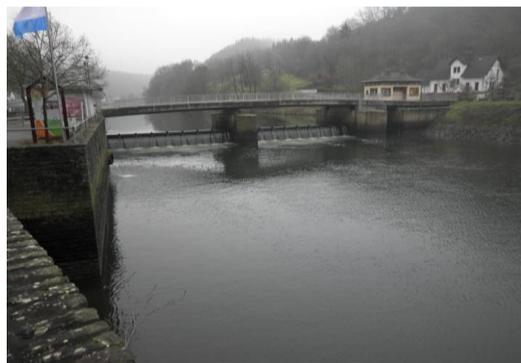
Foto: Übersicht

Bauwerkstyp	Bewegliches Wehr
Funktion	Sonstiges
Funktion (sonstiges)	Abflussregulierung
Material	Metall
Zustand	intakt
Fallhöhe [m]	1,70
Rückstau [m]	>1000 m
Unterwasser-Tiefe [m]	ausreichend
Wanderweg-Tiefe (Minimum) [m]	0,00
Fischschutz Rechen (nur WKA)	keine WKA keine WKA

aufwärts	nicht durchgängig (Klasse 5)
abwärts	nicht durchgängig (Klasse 5)
Gesamtbewertung Fische	Klasse 5

Geschiebe	stark eingeschränkt (Klasse 4)
Schwabstoffe	stark eingeschränkt (Klasse 4)
Morphodynamik	Gewässer über Standort hinaus beeinträchtigt (Klasse 5)
Gesamtbewertung Sedimente	4

Gesamtbewertung Durchgängigkeit: 5

LuxMaPro-ID	4250
Maßnahmentyp	HY DU.01 - Wiederherstellung der ökologischen Durchgängigkeit - Querbauwerk
Maßnahmenbeschreibung	Wiederherstellung der ökologischen Durchgängigkeit - Querbauwerk - Our - Stolzembourg - Wehr S.E.O. (Brücke) (H=1,7m)
