Bauwerk (ID): 004_0237_QBW_02

Gewässer: Our

Identifikation und Lage

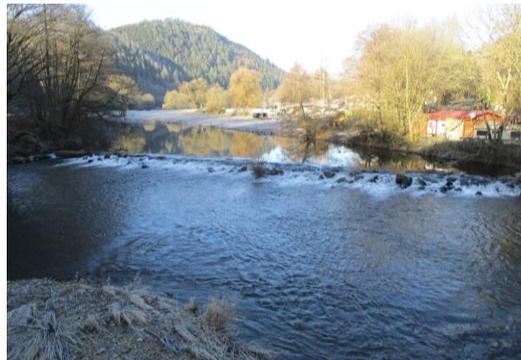
Foto: Übersicht

Bauwerkstyp	Wehr
Funktion	Ausleitung
Funktion (sonstiges)	-
Material	Stein
Zustand	intakt
Fallhöhe [m]	1,20
Rückstau [m]	200-500 m
Unterwasser-Tiefe [m]	ausreichend
Wanderweg-Tiefe (Minimum) [m]	0,15
Fischschutz Rechen (nur WKA)	keine WKA keine WKA

aufwärts	nicht durchgängig (Klasse 5)
abwärts	eingeschränkt durchgängig (Klasse 3)
Gesamtbewertung Fische	Klasse 4

Geschiebe	stark eingeschränkt (Klasse 4)
Schwefstoffe	temporär/leicht eingeschränkt (Klasse 2)
Morphodynamik	Gewässer über Standort hinaus beeinträchtigt (Klasse 5)
Gesamtbewertung Sedimente	4

LuxMaPro-ID	1426
Maßnahmentyp	HY DU.01 - Wiederherstellung der ökologischen Durchgängigkeit - Querbauwerk
Maßnahmenbeschreibung	Wiederherstellung der ökologischen Durchgängigkeit - Querbauwerk - Our - Gemünd - Wehr Gemünd (H=1,2m)

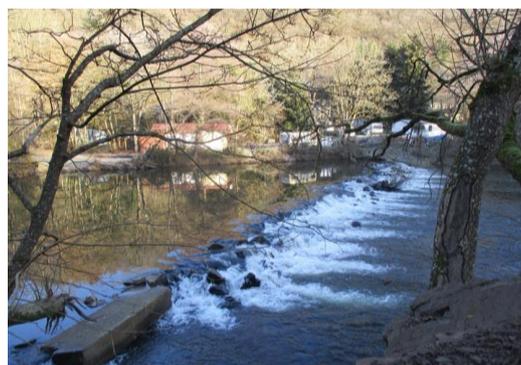
Foto: Detail

Anmerkung	Bauform: Mischform raue Rampe/Absturz
-----------	---------------------------------------
