Bauwerk (ID): 004 0368 QBW 01

Gewässer: Our

Identifikation und Lage

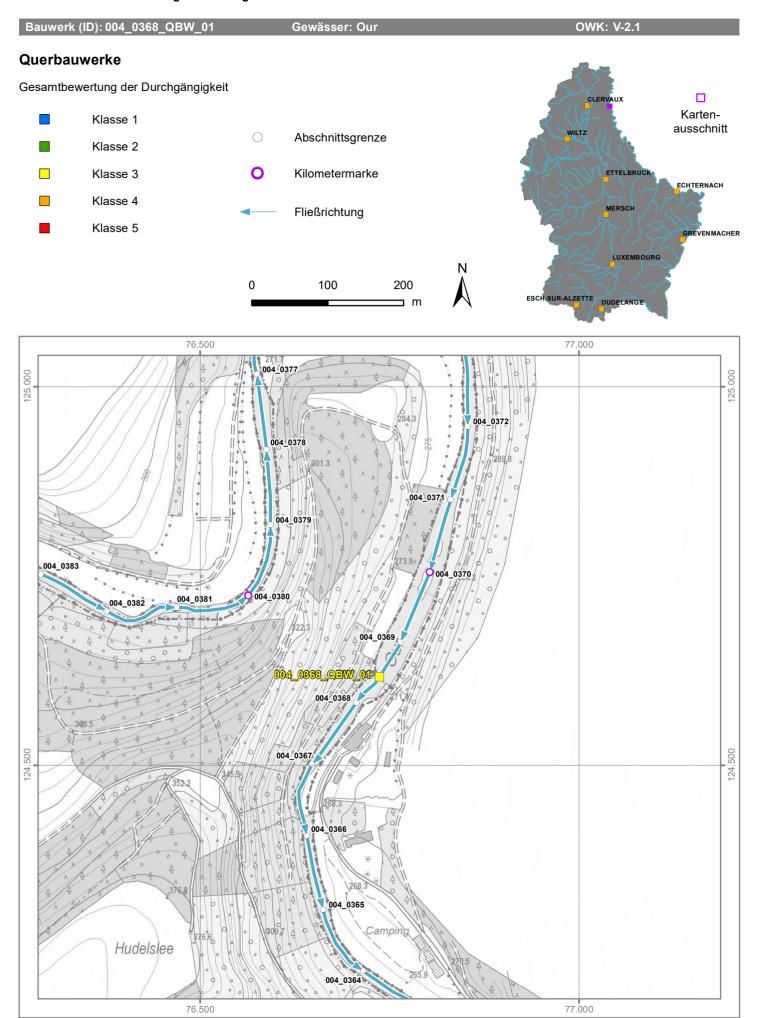
Foto: Detail

aufwärts eingeschränkt durchgängig (Klasse 3)

Geschiebe mäßig eingeschränkt (Klasse 3)

Bauform: raue Gleite mit sehr starker Strömung. Seitlich auch Absturz. Niveaudifferenz Beginn/Ende der Gleite ca. 2 N

kein Maßnahmenbedarf
