Bauwerk (ID): 009_0126_QBW_01

Gewässer: Alzette

OWK: VI-1.1.b

Identifikation und Lage

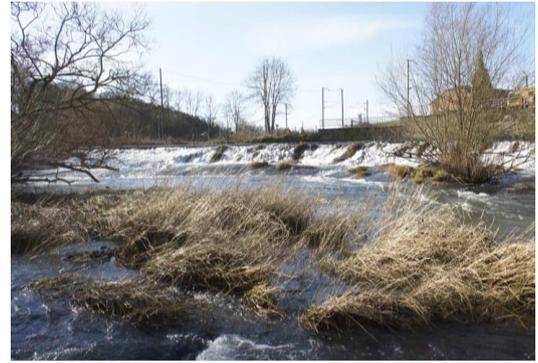
Foto: Übersicht

Bauwerkstyp	Wehr
Funktion	Ausleitung
Funktion (sonstiges)	-
Material	Beton
Zustand	intakt
Fallhöhe [m]	1,90
Rückstau [m]	200-500 m
Unterwasser-Tiefe [m]	nicht ausreichend
Wanderweg-Tiefe (Minimum) [m]	0,08
Fischschutz Rechen (nur WKA)	nein ja

LuxMaPro-ID	1489
Maßnahmentyp	HY DU.01 - Wiederherstellung der ökologischen Durchgängigkeit - Querbauwerk
Maßnahmenbeschreibung	Wiederherstellung der ökologischen Durchgängigkeit - Querbauwerk - Alzette - Essingen - im Zentrum (H=1,9m)

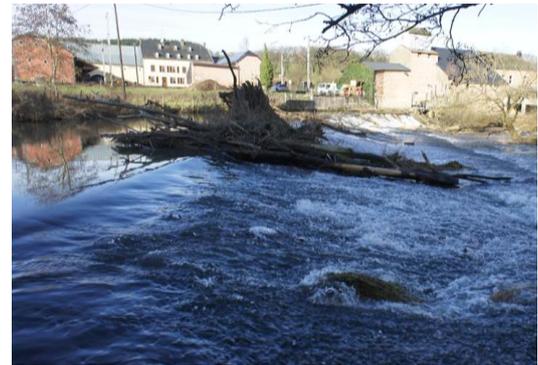
Foto: Detail

aufwärts	eingeschränkt durchgängig (Klasse 3)
abwärts	eingeschränkt durchgängig (Klasse 3)
Gesamtbewertung Fische	Klasse 3

Geschiebe	stark eingeschränkt (Klasse 4)
Schwabstoffe	temporär/leicht eingeschränkt (Klasse 2)
Morphodynamik	Standort insgesamt beeinträchtigt (Klasse 4)
Gesamtbewertung Sedimente	3

Anmerkung In Fließrichtung rechts eingeschränkt durchgängig
