Bauwerk (ID): 012_0378_QBW_01

Gewässer: Eisch

OWK: VI-10.1.a

Identifikation und Lage

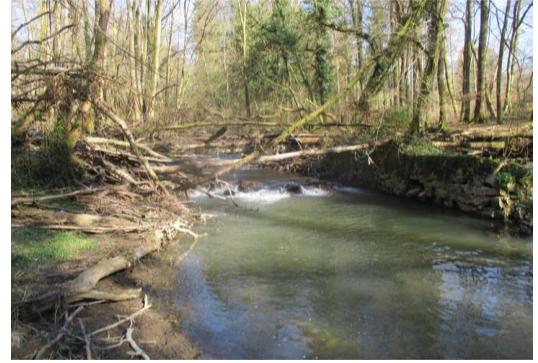
Foto: Übersicht

Bauwerkstyp	Raue Rampe
Funktion	Sonstiges
Funktion (sonstiges)	Keine Funktion erkennbar.
Material	Stein
Zustand	baufällig
Fallhöhe [m]	0,20
Rückstau [m]	kein
Unterwasser-Tiefe [m]	ausreichend
Wanderweg-Tiefe (Minimum) [m]	0,10
Fischschutz Rechen (nur WKA)	keine WKA keine WKA

LuxMaPro-ID	4311
Maßnahmentyp	HY DU.01 - Wiederherstellung der ökologischen Durchgängigkeit - Querbauwerk
Maßnahmenbeschreibung	Wiederherstellung der ökologischen Durchgängigkeit - Querbauwerk - Eisch - Steinfort - 1 - unterhalb Station d'épuration (H=0,2m)
