Bauwerk (ID): 012_0382_QBW_01

Gewässer: Eisch

OWK: VI-10.1.a

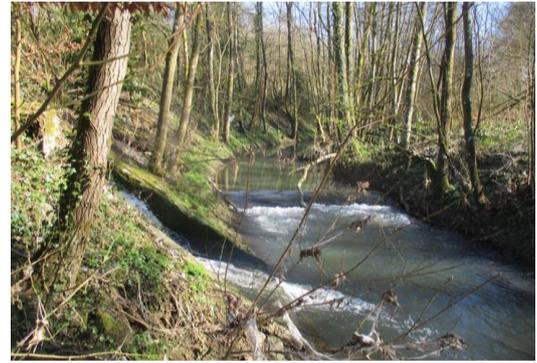
Foto: Übersicht

Bauwerkstyp	Glatte Rampe
Funktion	Sohlsicherung
Funktion (sonstiges)	-
Material	Stein
Zustand	intakt
Fallhöhe [m]	0,27
Rückstau [m]	20-50 m
Unterwasser-Tiefe [m]	nicht ausreichend
Wanderweg-Tiefe (Minimum) [m]	0,04
Fischschutz Rechen (nur WKA)	keine WKA keine WKA

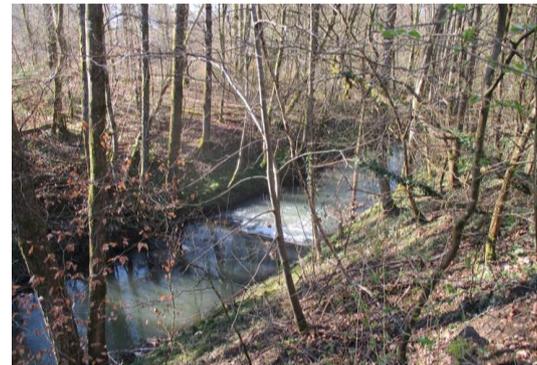
Foto: Detail

aufwärts	eingeschränkt durchgängig (Klasse 3)
abwärts	durchgängig (Klasse 1)
Gesamtbewertung Fische	Klasse 2

Geschiebe	temporär/leicht eingeschränkt (Klasse 2)
Schwabstoffe	temporär/leicht eingeschränkt (Klasse 2)
Morphodynamik	Standort teilweise beeinträchtigt (Klasse 3)
Gesamtbewertung Sedimente	2

Gesamtbewertung Durchgängigkeit: 2

LuxMaPro-ID	-
Maßnahmentyp	-
Maßnahmenbeschreibung	kein Maßnahmenbedarf
