Bauwerk (ID): 012_0390_QBW_01

Gewässer: Eisch

OWK: VI-10.1.a

Identifikation und Lage

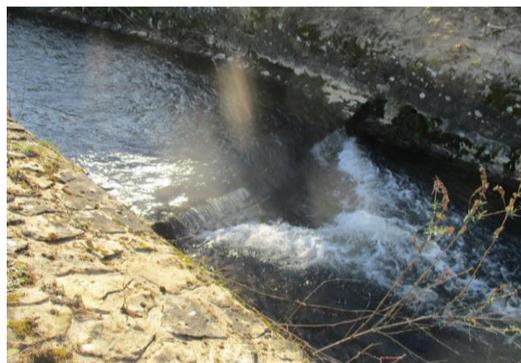
Foto: Übersicht

Bauwerkstyp	Absturz
Funktion	Sohlsicherung
Funktion (sonstiges)	-
Material	Stein
Zustand	intakt
Fallhöhe [m]	0,30
Rückstau [m]	<20 m
Unterwasser-Tiefe [m]	nicht ausreichend
Wanderweg-Tiefe (Minimum) [m]	0,00
Fischschutz Rechen (nur WKA)	keine WKA keine WKA

aufwärts	nicht durchgängig (Klasse 5)
abwärts	durchgängig (Klasse 1)
Gesamtbewertung Fische	Klasse 4

Geschiebe	voll durchgängig (Kl. 1)
Schwabstoffe	voll durchgängig (Kl. 1)
Morphodynamik	Standort teilweise beeinträchtigt (Klasse 3)
Gesamtbewertung Sedimente	2

Gesamtbewertung Durchgängigkeit: 4

Anmerkung: Zuvor falsch lokalisiert. Insgesamt 3 Abstürze

LuxMaPro-ID	4123
Maßnahmentyp	HY DU.01 - Wiederherstellung der ökologischen Durchgängigkeit - Querbauwerk
Maßnahmenbeschreibung	Wiederherstellung der ökologischen Durchgängigkeit - Querbauwerk - Eisch - Steinfort - unterhalb Gemeinde (H=0,3m)
