Bauwerk (ID): 012_0468_QBW_01

Gewässer: Eisch

OWK: VI-10.1.a

Identifikation und Lage

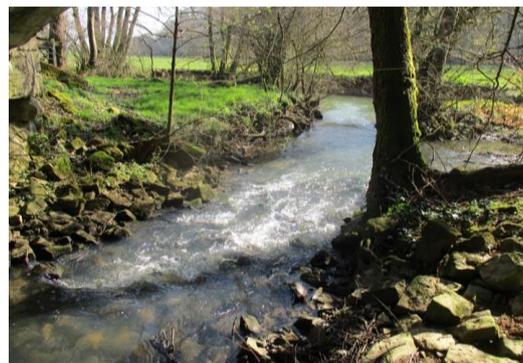
Foto: Übersicht

Bauwerkstyp	Raue Gleite
Funktion	Sohlsicherung
Funktion (sonstiges)	-
Material	Stein
Zustand	baufällig
Fallhöhe [m]	0,02
Rückstau [m]	<20 m
Unterwasser-Tiefe [m]	ausreichend
Wanderweg-Tiefe (Minimum) [m]	0,10
Fischschutz Rechen (nur WKA)	keine WKA keine WKA

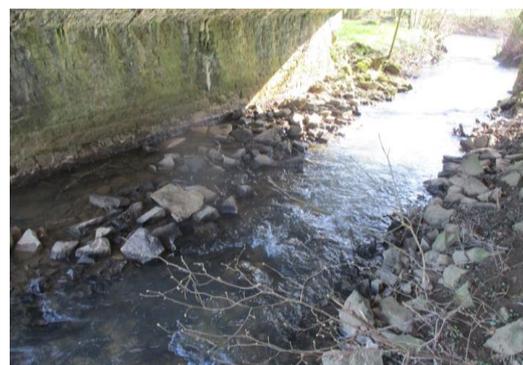
Foto: Detail

Geschiebe	temporär/leicht eingeschränkt (Klasse 2)
Schwabstoffe	voll durchgängig (Kl. 1)
Morphodynamik	Standort teilweise beeinträchtigt (Klasse 3)
Gesamtbewertung Sedimente	2
