Bauwerk (ID): 529_0001_QBW_01

Gewässer: Eisch

OWK: VI-10.1.a

Identifikation und Lage

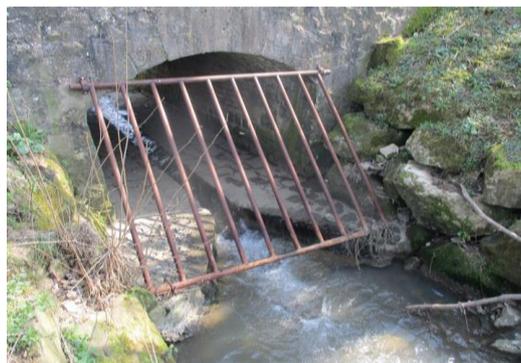
Foto: Übersicht

Bauwerkstyp	Glatte Rampe
Funktion	Sohlsicherung
Funktion (sonstiges)	-
Material	Beton
Zustand	intakt
Fallhöhe [m]	0,35
Rückstau [m]	50-100 m
Unterwasser-Tiefe [m]	nicht ausreichend
Wanderweg-Tiefe (Minimum) [m]	0,07
Fischschutz Rechen (nur WKA)	keine WKA keine WKA

LuxMaPro-ID	4328
Maßnahmentyp	HY DU.01 - Wiederherstellung der ökologischen Durchgängigkeit - Querbauwerk
Maßnahmenbeschreibung	Wiederherstellung der ökologischen Durchgängigkeit - Querbauwerk - Eisch - Clémency - bei Schockmülen (H=0,35m)

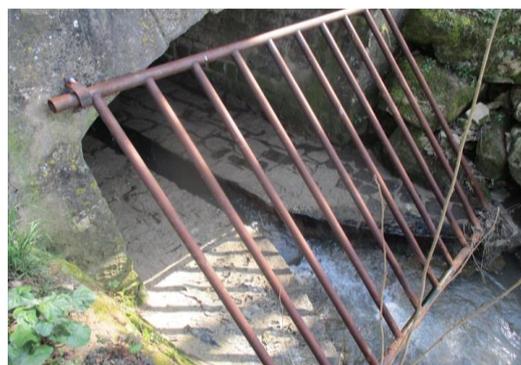
Foto: Detail

aufwärts	eingeschränkt durchgängig (Klasse 3)
abwärts	eingeschränkt durchgängig (Klasse 3)
Gesamtbewertung Fische	Klasse 3

Geschiebe	temporär/leicht eingeschränkt (Klasse 2)
Schwabstoffe	voll durchgängig (Kl. 1)
Morphodynamik	Standort teilweise beeinträchtigt (Klasse 3)
Gesamtbewertung Sedimente	2
