Bauwerk (ID): 529_0014_QBW_01

Gewässer: Eisch

OWK: VI-10.1.a

Identifikation und Lage

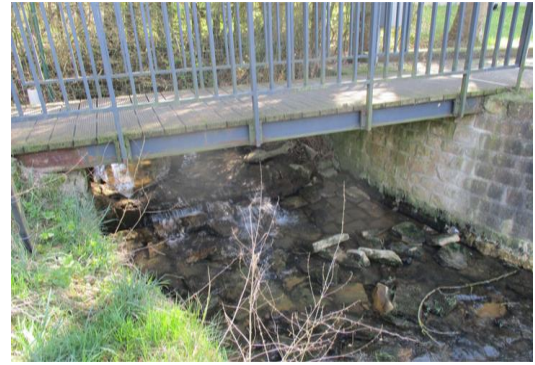
Foto: Übersicht

Bauwerkstyp	Absturz
Funktion	Sohlsicherung
Funktion (sonstiges)	-
Material	Beton
Zustand	intakt
Fallhöhe [m]	0,30
Rückstau [m]	<20 m
Unterwasser-Tiefe [m]	nicht ausreichend
Wanderweg-Tiefe (Minimum) [m]	0,00
Fischschutz Rechen (nur WKA)	keine WKA keine WKA

aufwärts	nicht durchgängig (Klasse 5)
abwärts	eingeschränkt durchgängig (Klasse 3)
Gesamtbewertung Fische	Klasse 4

LuxMaPro-ID	2970
Maßnahmentyp	HY DU.01 - Wiederherstellung der ökologischen Durchgängigkeit - Querbauwerk
Maßnahmenbeschreibung	Wiederherstellung der ökologischen Durchgängigkeit - Querbauwerk - Eisch - Clémency - 2 - im Zentrum (H=0,3m)

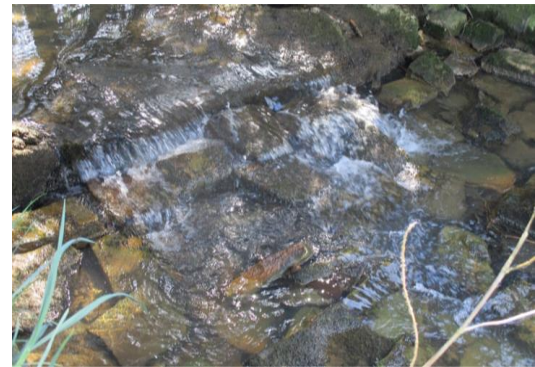
Foto: Detail

Anmerkung	Sohlverbau
-----------	------------
