Bauwerk (ID): 529_0016_QBW_01

Gewässer: Eisch

OWK: VI-10.1.a

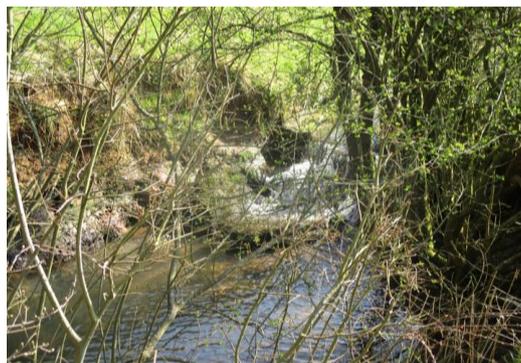
Foto: Übersicht

Bauwerkstyp	Absturz
Funktion	Sonstiges
Funktion (sonstiges)	Keine Funktion erkennbar.
Material	Stein
Zustand	baufällig
Fallhöhe [m]	1,20
Rückstau [m]	kein
Unterwasser-Tiefe [m]	nicht ausreichend
Wanderweg-Tiefe (Minimum) [m]	0,00
Fischschutz Rechen (nur WKA)	keine WKA keine WKA

LuxMaPro-ID	4103
Maßnahmentyp	HY DU.01 - Wiederherstellung der ökologischen Durchgängigkeit - Querbauwerk
Maßnahmenbeschreibung	Wiederherstellung der ökologischen Durchgängigkeit - Querbauwerk - Eisch - Clémency - 3 - im Zentrum (H=1,2m)

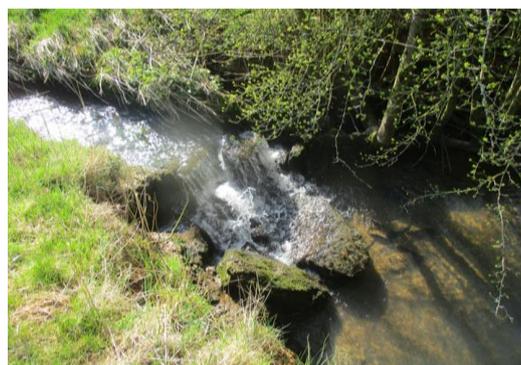
Foto: Detail

aufwärts	nicht durchgängig (Klasse 5)
abwärts	eingeschränkt durchgängig (Klasse 3)
Gesamtbewertung Fische	Klasse 4
