Bauwerk (ID): 529_0017_01_QBW_01

Gewässer: Eisch

OWK: VI-10.1.a

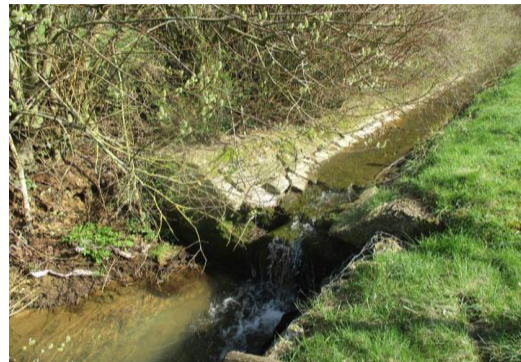
Foto: Übersicht

Bauwerkstyp	Absturz
Funktion	Sohlsicherung
Funktion (sonstiges)	-
Material	Stein
Zustand	intakt
Fallhöhe [m]	1,20
Rückstau [m]	kein
Unterwasser-Tiefe [m]	nicht ausreichend
Wanderweg-Tiefe (Minimum) [m]	0,00
Fischschutz Rechen (nur WKA)	keine WKA keine WKA

aufwärts	nicht durchgängig (Klasse 5)
abwärts	eingeschränkt durchgängig (Klasse 3)
Gesamtbewertung Fische	Klasse 4

Gesamtbewertung Durchgängigkeit: 4

LuxMaPro-ID	4293
Maßnahmentyp	HY DU.01 - Wiederherstellung der ökologischen Durchgängigkeit - Querbauwerk
Maßnahmenbeschreibung	Wiederherstellung der ökologischen Durchgängigkeit - Querbauwerk - Eisch - Clémency - 4 - im Zentrum (H=1,2m)
