Bauwerk (ID): 012\_0020\_QBW\_01

Gewässer: Eisch

OWK: VI-10.1.b

**Identifikation und Lage**

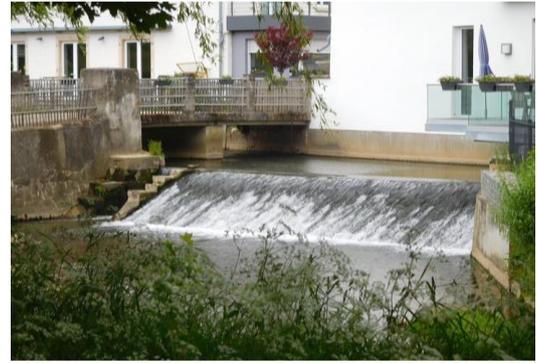
**Foto: Übersicht**

Bauwerkstyp	Wehr
Funktion	Ausleitung
Funktion (sonstiges)	-
Material	Beton
Zustand	intakt
Fallhöhe [m]	2,00
Rückstau [m]	200-500 m
Unterwasser-Tiefe [m]	nicht ausreichend
Wanderweg-Tiefe (Minimum) [m]	0,00
Fischschutz   Rechen (nur WKA)	keine WKA   keine WKA

aufwärts	nicht durchgängig (Klasse 5)
abwärts	nicht durchgängig (Klasse 5)
Gesamtbewertung Fische	Klasse 5

Geschiebe	nicht durchgängig (Klasse 5)
Schwabstoffe	temporär/leicht eingeschränkt (Klasse 2)
Morphodynamik	Standort insgesamt beeinträchtigt (Klasse 4)
Gesamtbewertung Sedimente	4

**Gesamtbewertung Durchgängigkeit: 5**

Anmerkung	Bauform: Glatte Gleite und Absturz
-----------	------------------------------------

LuxMaPro-ID	2066
Maßnahmentyp	HY DU.01 - Wiederherstellung der ökologischen Durchgängigkeit - Querbauwerk
Maßnahmenbeschreibung	Wiederherstellung der ökologischen Durchgängigkeit - Querbauwerk - Eisch - Reckange - oberhalb A7 (H=2m)
