Bauwerk (ID): 012\_0053\_QBW\_01

Gewässer: Eisch

**Identifikation und Lage**

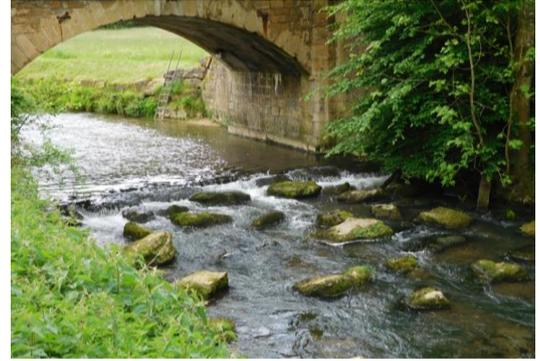
**Foto: Übersicht**

Bauwerkstyp	Absturz
Funktion	Sohlsicherung
Funktion (sonstiges)	-
Material	Stein
Zustand	intakt
Fallhöhe [m]	0,30
Rückstau [m]	<20 m
Unterwasser-Tiefe [m]	ausreichend
Wanderweg-Tiefe (Minimum) [m]	0,10
Fischschutz   Rechen (nur WKA)	keine WKA   keine WKA

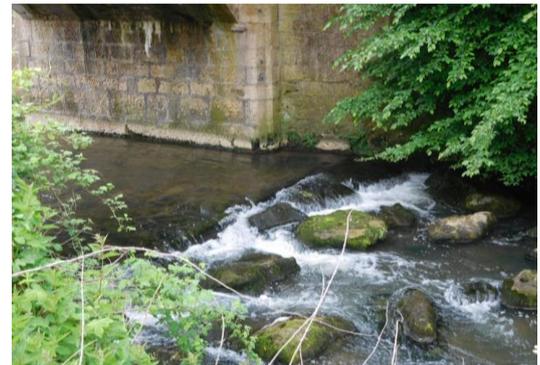
**Foto: Detail**

aufwärts	eingeschränkt durchgängig (Klasse 3)
abwärts	durchgängig (Klasse 1)
Gesamtbewertung Fische	Klasse 2

Geschiebe	voll durchgängig (Kl. 1)
Schwabstoffe	voll durchgängig (Kl. 1)
Morphodynamik	Standort teilweise beeinträchtigt (Klasse 3)
Gesamtbewertung Sedimente	2

LuxMaPro-ID	-
Maßnahmentyp	-
Maßnahmenbeschreibung	kein Maßnahmenbedarf
